Escola Politècnica Superior
d'Edificació de Barcelona

GRAU EN CIÈNCIES I TECNOLOGIES DE L'EDIFICACIÓ **PROJECTE FINAL DE GRAU**

PRÀCTIQUES SOBRE REHABILITACIÓ DE FAÇANES A **L'EMPRESA REVODUR, S. L.**

Projectista/es: Eduardo José Vilaplana Torres

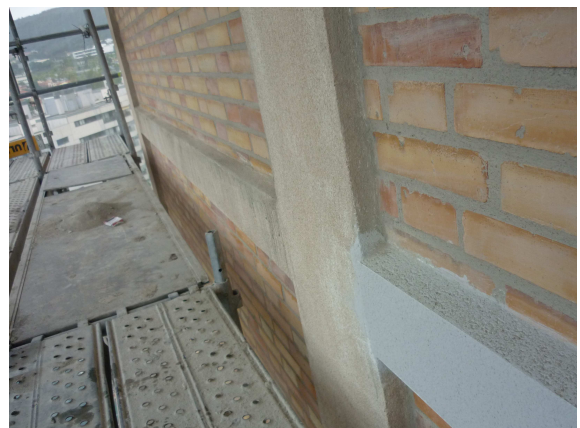
Fig. 4.1.71. Front de forjat ja acabat i pilar i forjat pendents de sanejar i pintat. Font: pròpia (29/10/2013)

Pel que fa a la façana principal, ja s'havien acabat els forjats i pilars que s'havien de revestir amb morter monocapa i només quedaven per fer les parts que anaven sanejades i pintades segons pressupost (és a dir, aquelles on no hi havia perill de desprendiment a la via pública). També s'havien posat ja les peces cobertores d'alumini pels avanpits de les finestres i les baranes ja estaven col·locades. En el moment en el que s'estava fent la visita, s'havia rejuntat i netejat ja l'obra vista i s'estava aplicant l'hidrofugant.

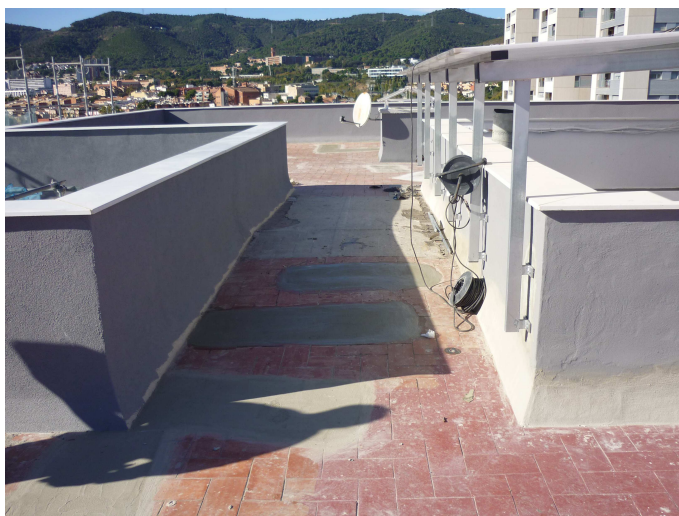
Fig. 4.1.73. Reparacions de fissures a coberta. *Font: pròpia (12/11/2013)*

En quant al terrat, es va continuar amb la reparació de les fissures del paviment per tal de procedir a la posterior impermeabilització.

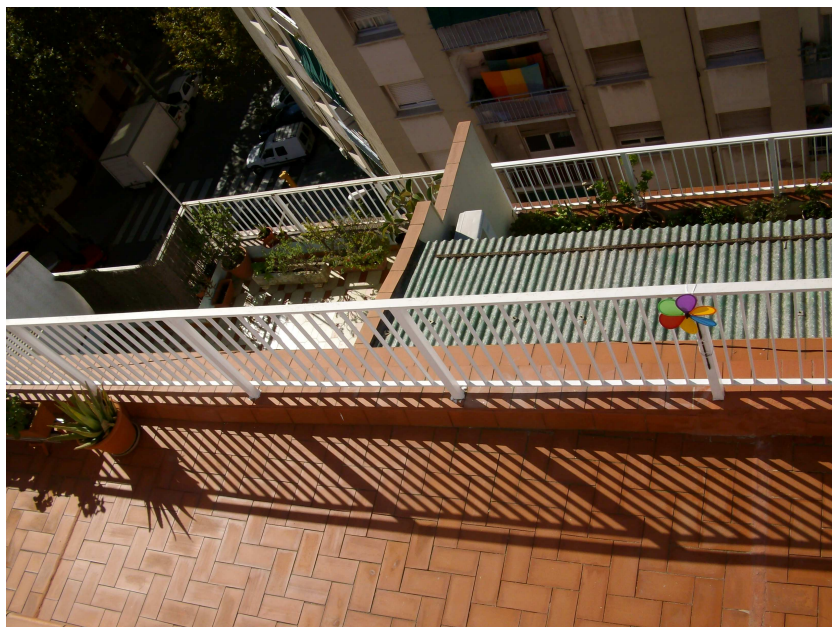
Fig. 4.2.47. Imatge de les baranes originals a les terrasses d'àtics i sobre-àtics. Font: Revodur, S.L. - Departament Comercial (any 2010)

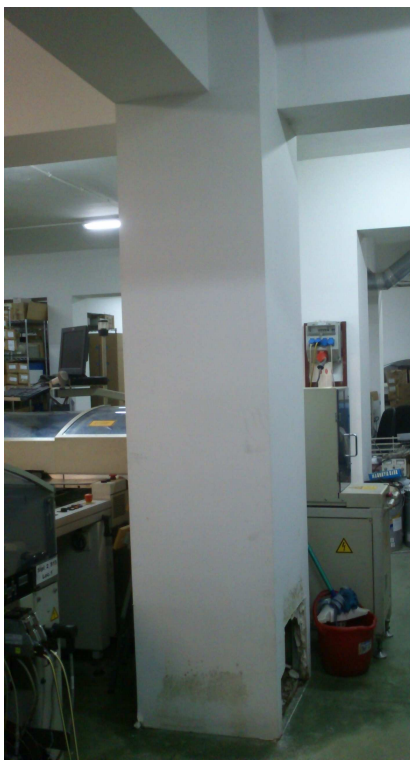
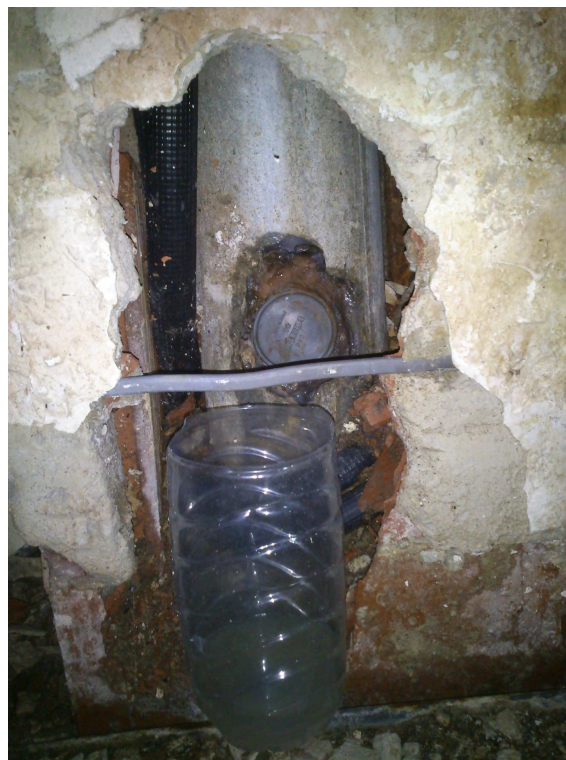
També es va atendre al propietari d'un dels locals comercials el qual tenia filtracions d'aigua al seu local degut al deteriorament d'un baixant de fibrociment. Em vaig encarregar de prendre les mesures del baixant a substituir, apuntant els treballs a realitzar i atenent a les peticions del propietari.

Fig. 4.2.108. Imatge del caixó d'obra per on s'amagava el baixant, junt a un pilar. Fig. 4.2.109. Imatge d'una cala feta en la base del caixó.

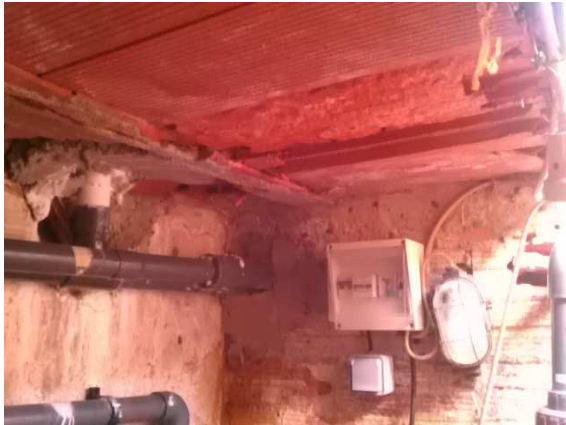
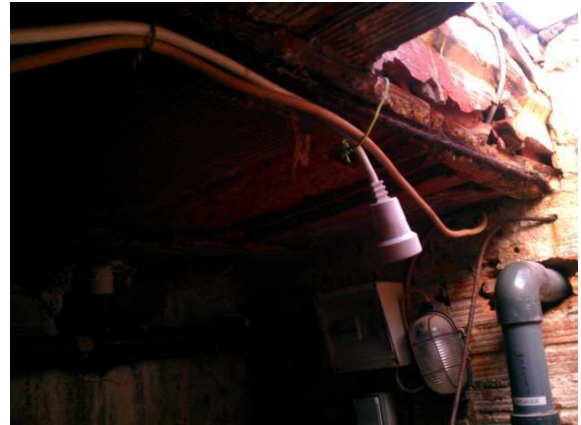
Fig. 4.3.34. i 4.3.35. Imatges de les biguetes en mal estat de la cambra soterrada de la piscina. *Font d'ambdues imatges: Revodur, S.L. - Departament Comercial*

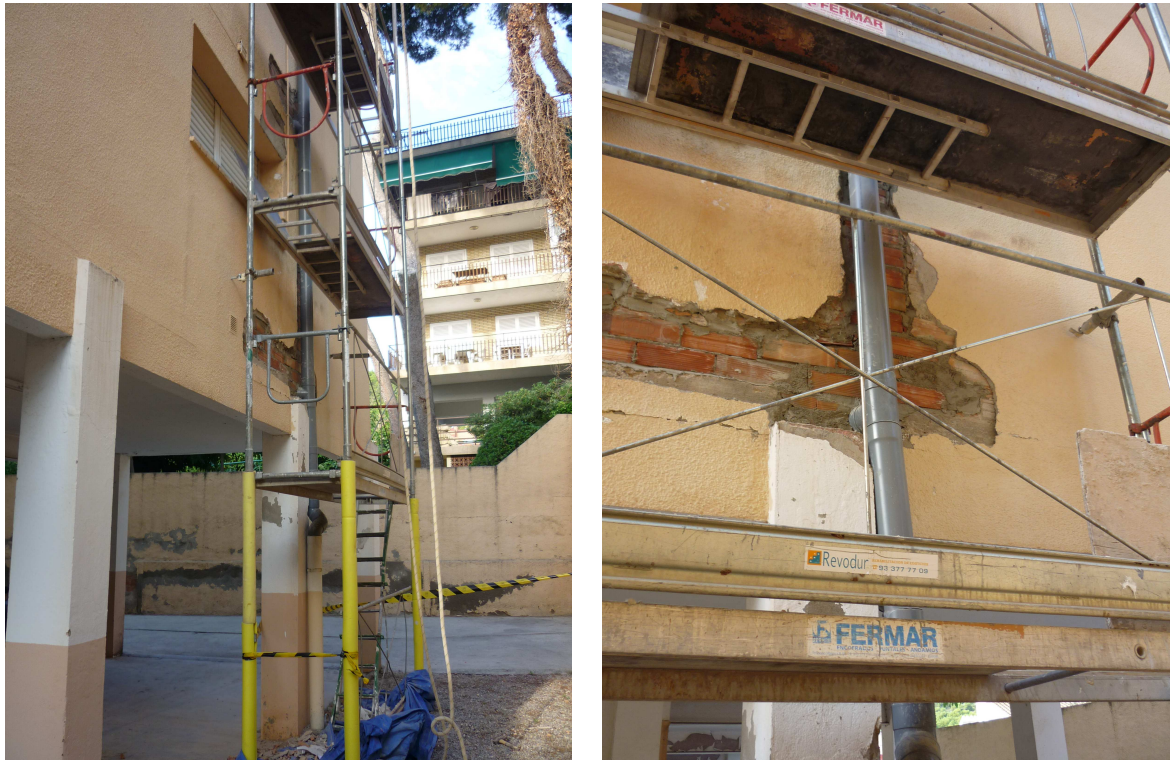
Fig. 4.3.49. i 4.3.50. Baixant ja modificat. Font d'ambdues imatges: pròpia (10/09/2013)

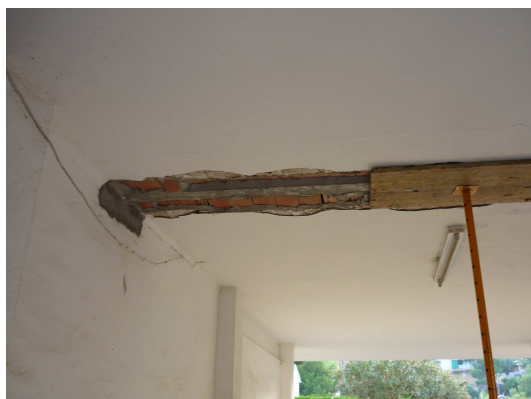
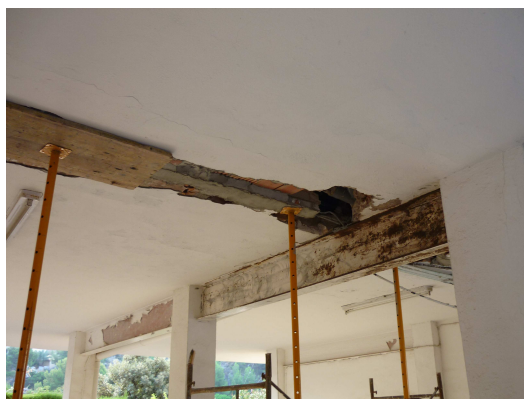
Figs. 4.3.51. i 4.3.52. Bigueta a zona del pàrquing (esquerra) reconstruïda i apuntalada llesta per a realitzar el reforç. *Font d'ambdues imatges: pròpia (10/09/2013)*
